报告编号：2024040901

# 检测报告

工程名称： 頔塘代征道路管道疏通检测项目—常增路（泰安路—滨河路）排水管道检测工程

检测项目： 排水管道检测

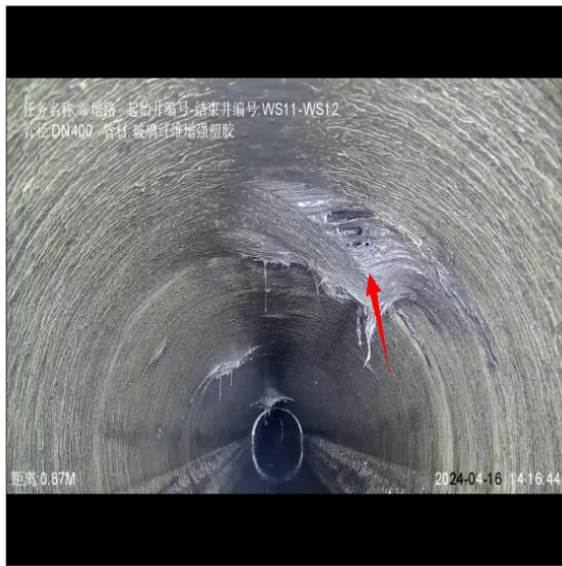
序号	1

WS11~WS12 段: 结构性缺陷—破裂 2 级

管段编号	WS11~WS12	
缺陷编码	PL(破裂)	
等级	2	
时钟表示	0002	
检测概况	距 WS11 井 0.9 米处破裂	
缺陷描述		裂口一破裂处已形成明显间隙, 但管道的形状未受影响且破裂无脱落

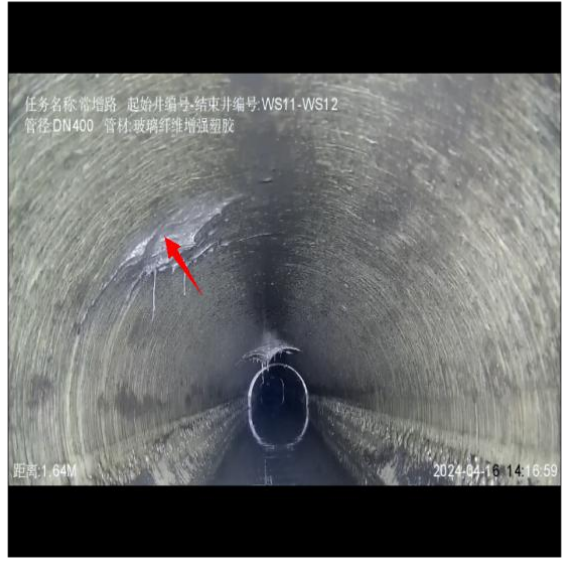
序号	2

管段编号	WS11~WS12	
缺陷编码	PL(破裂)	
等级	1	
时钟表示	1011	
检测概况	距 WS11 井 1.7 米处破裂	
缺陷描述		裂痕—当下列一个或多个情况存在时: 1) 在管壁上可见细裂痕; 2) 在管壁上由细裂缝处冒出少量沉积物; 3) 轻度剥落。

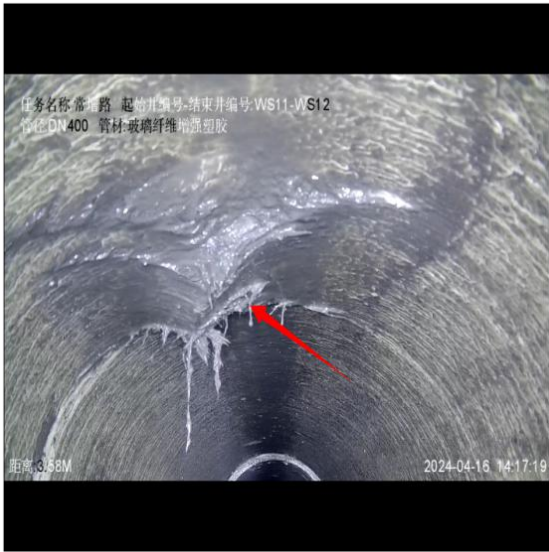
序号	3

管段编号	WS11~WS12	
缺陷编码	PL(破裂)	
等级	2	
时钟表示	1001	
检测概况	距 WS11 井 3.6 米处破裂	
缺陷描述

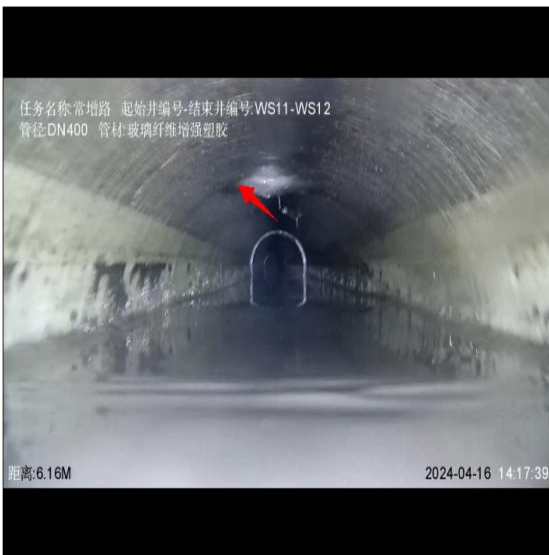
序号	4

WS11~WS12 段: 结构性缺陷—变形 1 级

管段编号	WS11~WS12	
缺陷编码	BX(变形)	
等级	1	
时钟表示	1101	
检测概况	距 WS11 井 7.5 米处变形	
缺陷描述

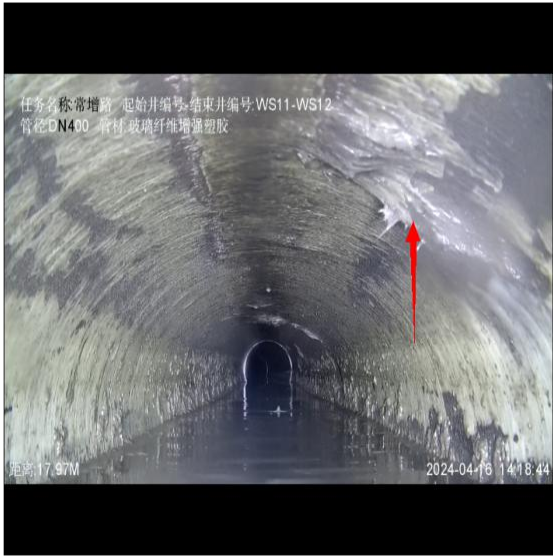
序号	5

管段编号	WS11~WS12	
缺陷编码	PL(破裂)	
等级	1	
时钟表示	0003	
检测概况	距WS11井18米处破裂	
缺陷描述

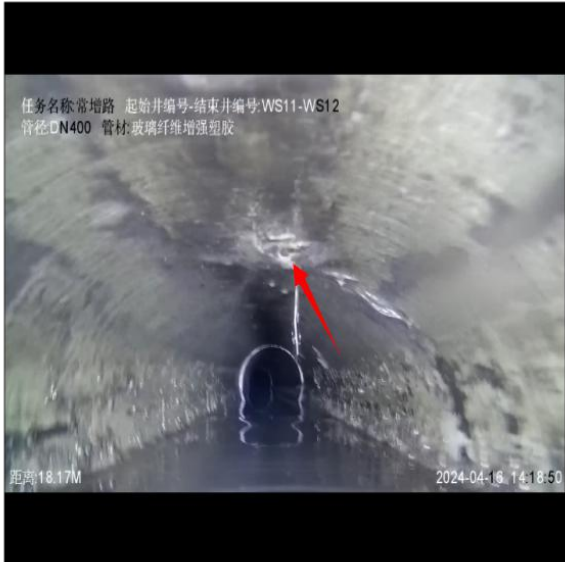
序号	6

管段编号	WS11~WS12	
缺陷编码	PL(破裂)	
等级	1	
时钟表示	1102	
检测概况	距WS11井18.8米处破裂	
缺陷描述

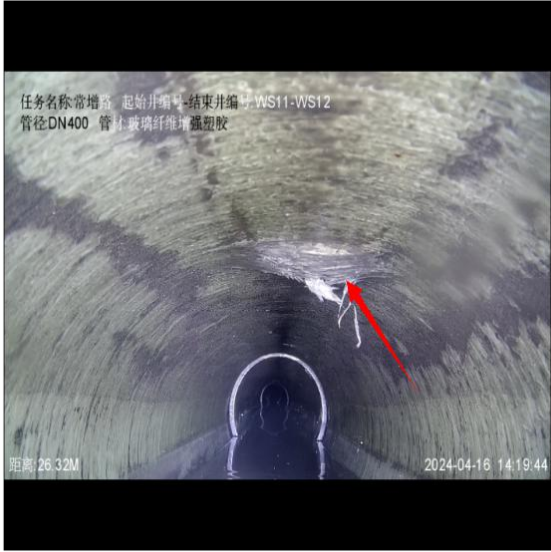
序号	7

管段编号	WS11~WS12	
缺陷编码	PL(破裂)	
等级	1	
时钟表示	0002	
检测概况	距WS11井26.5米处破裂	
缺陷描述		<p>裂痕—当下列一个或多个情况存在时: 1) 在管壁上可见细裂痕; 2) 在管壁上由细裂缝处冒出少量沉积物; 3) 轻度剥落。</p>
